四川省达州市固军水库工程 水土保持监测年度报告

(2025年)

中国电建集团北京勘测设计研究院有限公司
固军水库工程环水保监理监测综合管理项目部

2025年1月1日至2025年12月31日

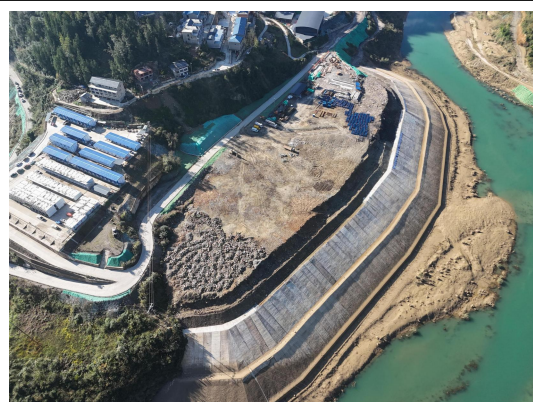
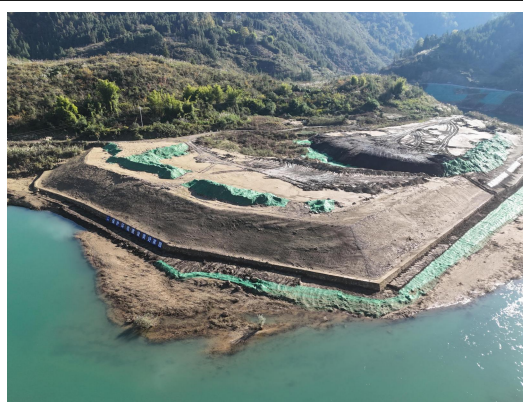
问题 1

- (1) 枢纽1#、2#渣场临时排水设施不完善，枢纽2#渣场边坡防护不及时；
- (2) 黄金垭安置点临时堆渣区域防护措施缺失；
- (3) 枢纽建筑物区左右坝肩开挖施工便道使用后未进行迹地恢复；
- (4) 2#施工道路坡脚防护措施不完善。

建议各施工单位根据各自工程进度对于可进行清运的弃渣场无用料尽快完成清运工作，现阶段无法清运的边坡堆石，要做好苫盖和坡脚防护措施，加强扰动后不再使用区域内迹地恢复工作。

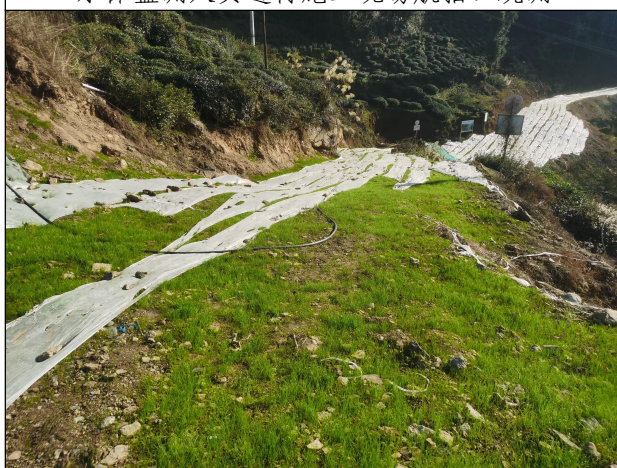
对裸露地表进行植草并覆盖保温膜

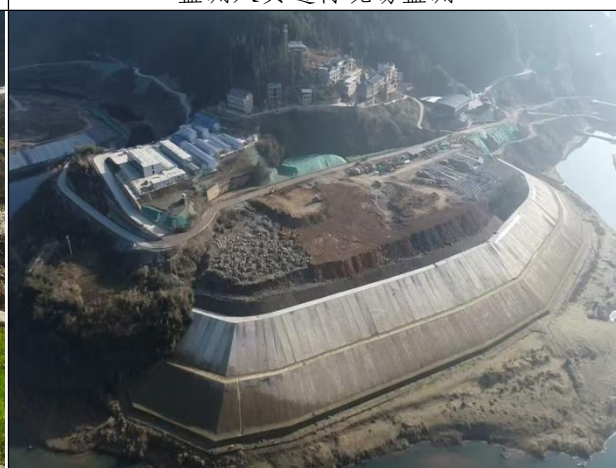
枢纽1#渣场

截至2025年12月底，截至2021年12月底，根据施工单位报表和监理单位统计，结合现场调查、查阅施工资料和影像资料，枢纽1#渣场扰动面积为5.65hm²，弃渣量为79.54万m³，枢纽2#渣场扰动面积为3.81hm²，弃渣量为10.8万m³。

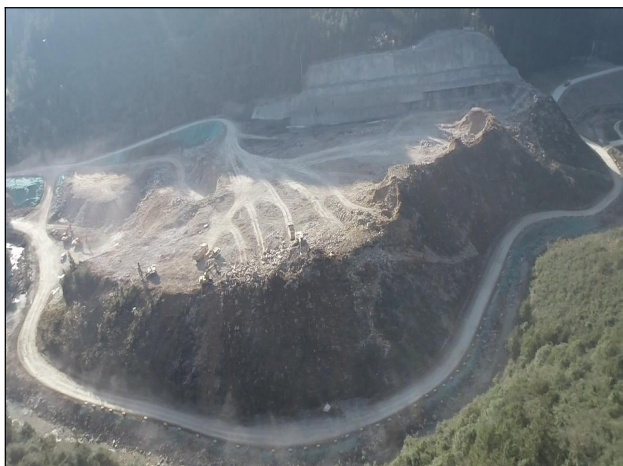
取料场区

截至2025年12月底，截至2021年12月底，根据施工单位报表和监理单位统计，结合现场调查、查阅施工资料和影像资料，打鱼洞石料场扰动面积为4.59hm²，已开采石料39.03万m³，其中无用料10.8万m³已运至枢纽2#渣场进行堆置。
